Baugeschichte - Nutzungsgeschichte - Gestaltungsphasen

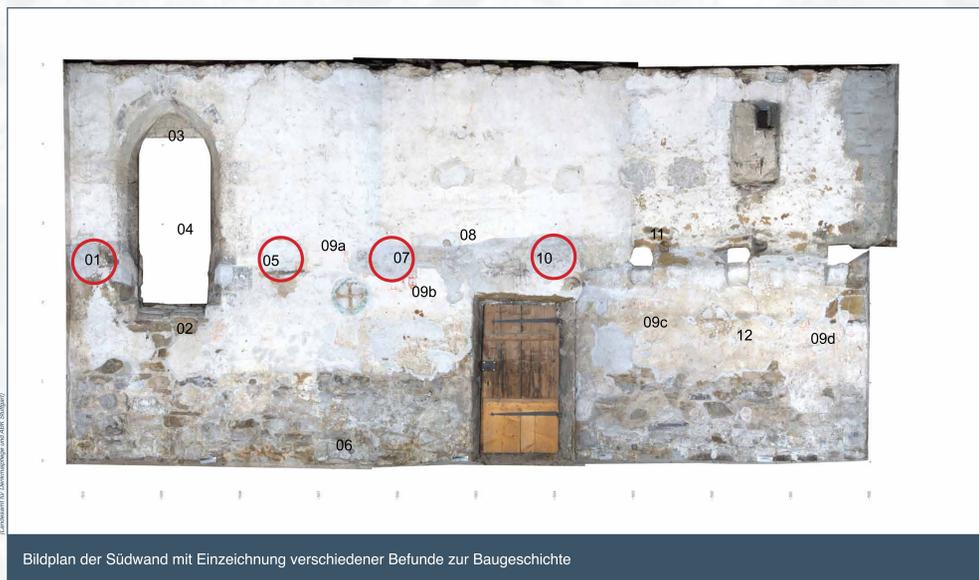
Bildplan der Südwand mit Einzeichnung verschiedener Befunde zur Baugeschichte

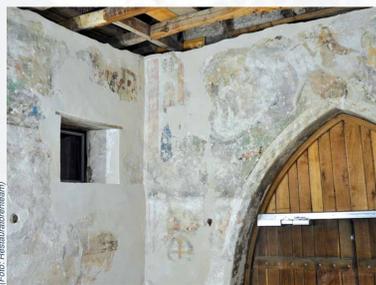
Innenraum, Blick auf die Nord- und Ostwand. Der Fenstereinbau gehört in eine Phase, als die Kapelle weiß getüncht war und ist Ursache der großen Fehlstelle in der figürlichen Malerei

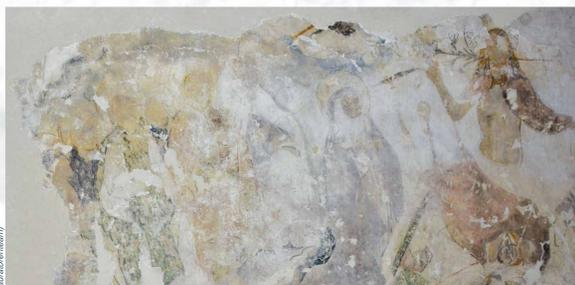
Ausschnitt aus der Darstellung des Jüngsten Gerichts im südlichen Teil der Ostwand / Triumphbogenwand

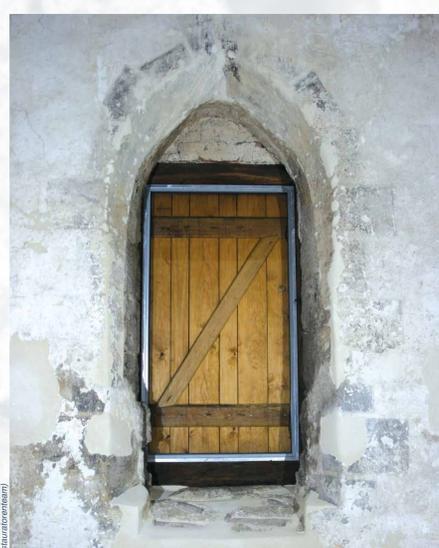
Quadermalerei in Schwarz und Weiß um das Spitzbogenfenster der Südwand, 17. Jahrhundert

Die Südwand wurde nie figürlich bemalt, möglicherweise fehlte das Geld. Die schwarze Quaderrahmung um das große Spitzbogenfenster und die Rollwerkmalerei in Schwarz und Rot um die Eingangstüre sind in das 17. Jahrhundert zu datieren. Über den Malereien liegen verschiedene weiße Tüncheschichten, die sowohl einer späteren Kirchennutzung als auch der Nutzung als Scheune zugeordnet werden könnten.

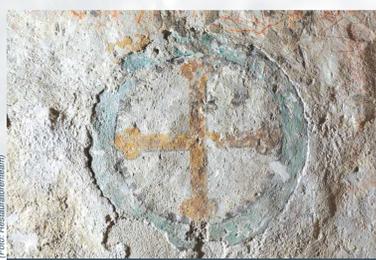
Als erste Gestaltungsphase der Kapelle sind die Weihekreuze zu nennen. Hierzu wurde ein grober Kalkputz in der Form der Weihekreuze als Malschichtträger aufgebracht, die restlichen Wandflächen blieben unverputzt. In einer nachfolgenden Gestaltungsphase wurden alle Wände des Langhauses verputzt und mit einer weißen Kalkschlämme gestrichen, wobei die Weihekreuze sichtbar blieben.

Weihekreuz im südlichen Bereich der Ostwand. Sechs der ursprünglich zwölf Weihekreuze sind heute noch zu sehen

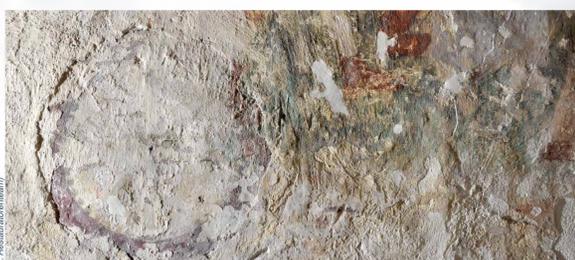
Weihekreuz auf der Nordwand, deutlich erkennbar verschiedene Gestaltungsphasen

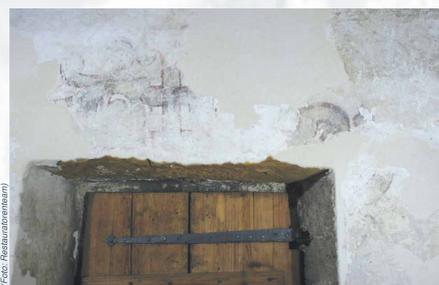
Rollwerkmalerei in Schwarz und Rot über dem Eingangsportal, 17. Jahrhundert

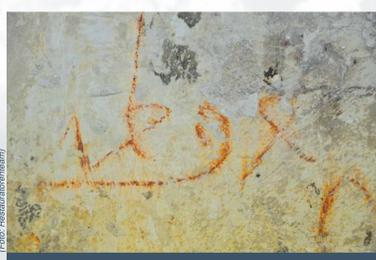
Über einen längeren Zeitraum hinweg dürften dann die Röteltkritzeleien entstanden sein, darunter auf der Nordwand die Jahreszahl 1494. Diese wird von den Malereien überdeckt. Daraus ließe sich schlussfolgern, dass sich die ehemals sichtbare Jahreszahl 1496 in der Nische außen auf die komplette Ausmalung der Kapelle mit der Passion Christi und dem Jüngsten Gericht bezog.

Röteltkritzelei mit Jahreszahl 1494 auf der Nordwand

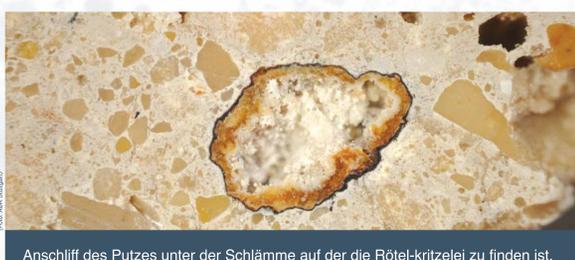
Anschliff des Putzes unter der Schlämme auf der die Röteltkritzelei zu finden ist. Im Hinblick auf eine Bauphasenunterscheidung ist eine differenzierte Betrachtung der Putze hilfreich. Ein Anschliff einer Putzprobe erleichtert den Vergleich
