Bestandsaufnahme und Voruntersuchungen

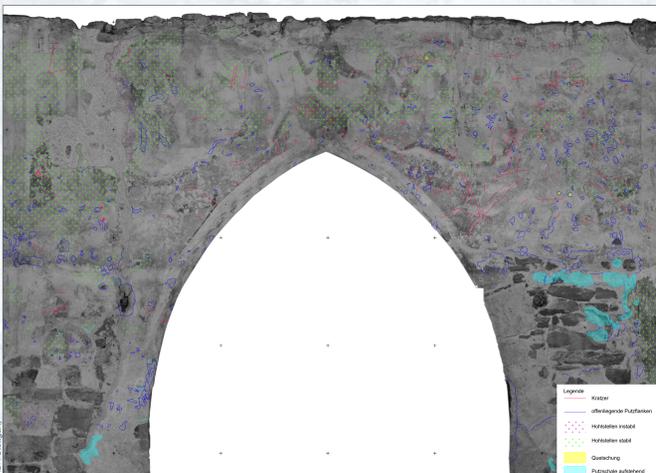
Bestandsaufnahme durch die Studentinnen und Studenten der ABK Stuttgart, Studiengang Konservierung und Restaurierung von Wandmalerei, hier: Schadenskartierung der Ostwand

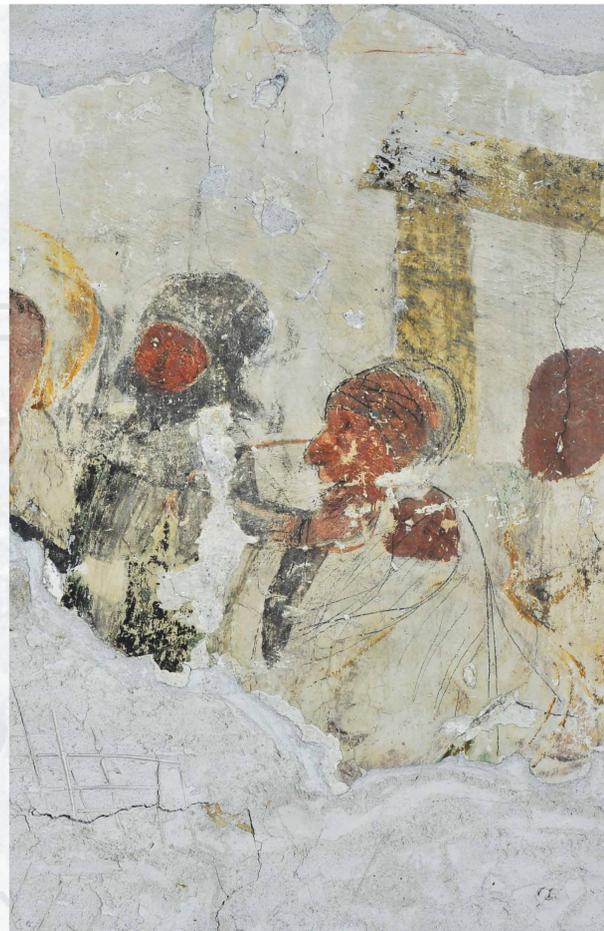
Nordwand, Verrat und Gefangennahme Jesu (Detail im Vorzustand 2017)

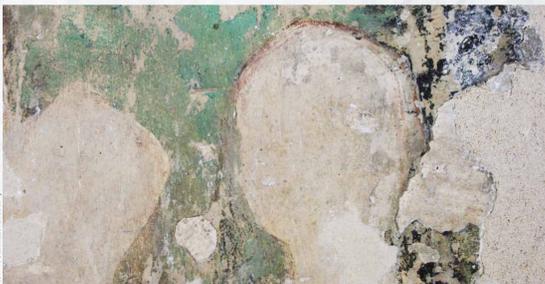
Köpfe zweier Figuren aus der Gruppe der Seligen auf der Ostwand mit roter Pinselvorzeichnung, im Hintergrund das kräftige Grün der Wiese. Die schwarzen Verfärbungen deuten auf Anteile von Kupferverbindungen im Grünpigment hin (schwarzes Kupferoxid)

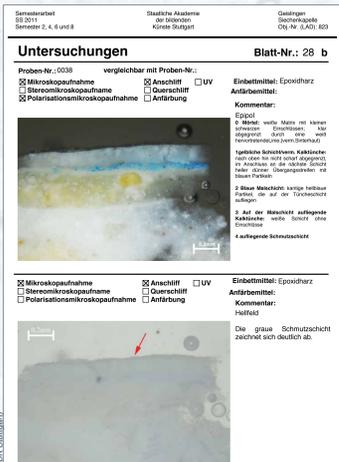
Querschliff der Malschichtabfolge im Bereich der figürlichen Malerei von unten nach oben:

1. Kalkschlämme aus der Phase der Rötelnritzeleien
2. Kalktünche als Grundierung der bildlichen Malerei
3. Blaue Farbschicht der bildlichen Malerei
4. Kalktünche einer Überarbeitungsphase

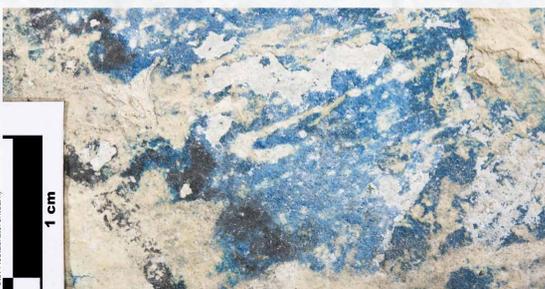
Das Blaupigment Azurit auf weißer Kalkgrundierung mit aufliegenden Resten von Kalktünche

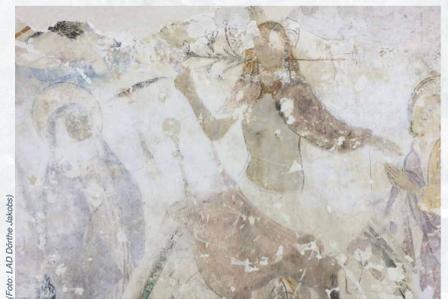
Ostwand, Christus als Weltenrichter, für das grau-violette Gewand Christi konnte das Mineral Fluorit analysiert werden
