# Eine neue Außenhaut für die Siechenkapelle

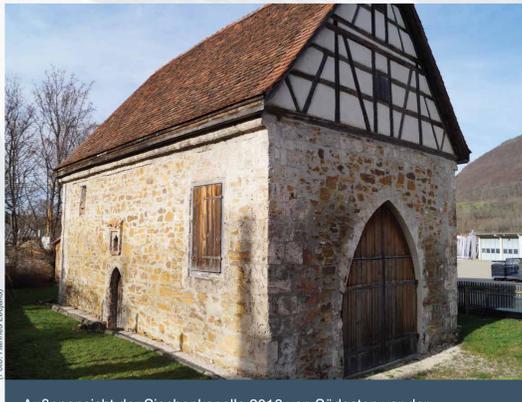
Außenansicht der Siechenkapelle 2016 von Südosten vor der Instandsetzung

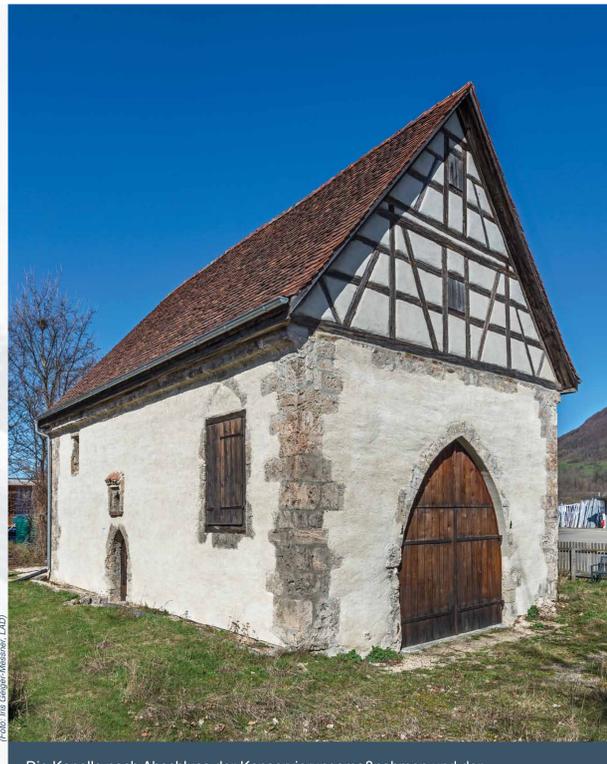
Die Kapelle nach Abschluss der Konservierungsmaßnahmen und der Neuverputzung, Frühjahr 2019

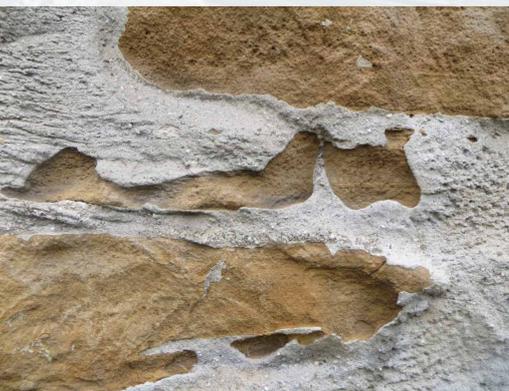
Planungen zur Umnutzung der Kapelle für temporäre Ausstellungen im Jahr 2010 markierten den Beginn umfangreicher Untersuchungen von Innenraum und Fassaden. Im Außenbereich zeigten sich gravierende Schäden am Sandstein, der gegenüber dem zu harten Fugenmörtel von 1995 starke Rückwitterungserscheinungen aufwies. Neben den hohen Salzkonzentrationen im Sandstein und in den Fugenmörteln ergaben die Analysen der Materialprüfungsanstalt der Universität Stuttgart zahlreiche Materialeigenschaften und Parameter des Fugenmörtels von 1995, die sich negativ auf den Erhaltungszustand des Sandsteins und der Malereiputze im Innenraum auswirkten.

Durch falsches Fugenmaterial und Salze entstandene Schäden an der Außenhaut der Siechenkapelle

Einzige Verbesserungsmöglichkeit zur langfristigen Erhaltung des Mauerwerks der Siechenkapelle bestand in der Herausnahme der sehr stabilen, aber auch sehr dichten Verfugung von 1995. Nach mehreren Salz-minderungsmaßnahmen über Kompressen (außen und innen) erfolgte eine Neuverfugung mit einem kapillar besser transportfähigen Kalkmörtel. Da aber die Salzbelastung im Mauerwerk durch alle Maßnahmen nur reduziert und nie vollständig unterbunden werden kann, entschied man sich darüber hinaus zu einer Neuverputzung der Kapelle mit einem trocken gelöschten Kalkputz nach mittelalterlicher Rezeptur. Ein Verfahren, das der Siechenkapelle zum Zeitpunkt der Mörtelherstellung zahlreiche staunende Zaungäste bescherte. Den Abschluss bildeten flankierende Verbesserungen der Wasserführung durch Regenrinnen und Drainagen.

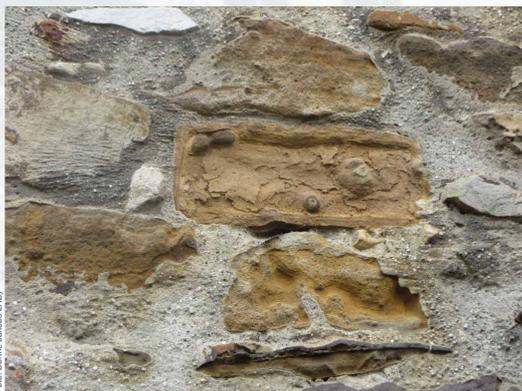
Zerstörung und Rückwitterung des Donzdorfer Sandsteins gegenüber dem 1995 aufgetragenen Fugenmörtel aus Portlandzement und Trasskalk

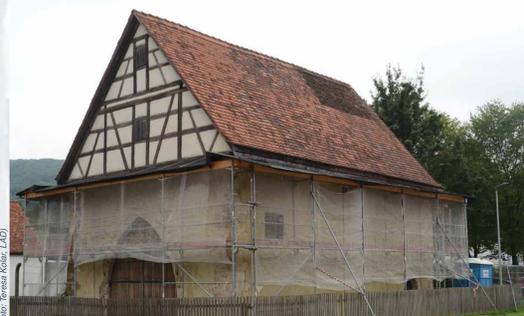
Die Siechenkapelle mit Einrüstung während der Kompressenentsalzung außen

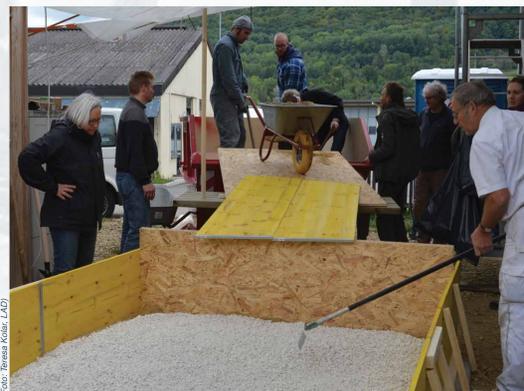
Herstellung des trocken gelöschten Kalkputzes im Herbst 2017 mit Zaungästen

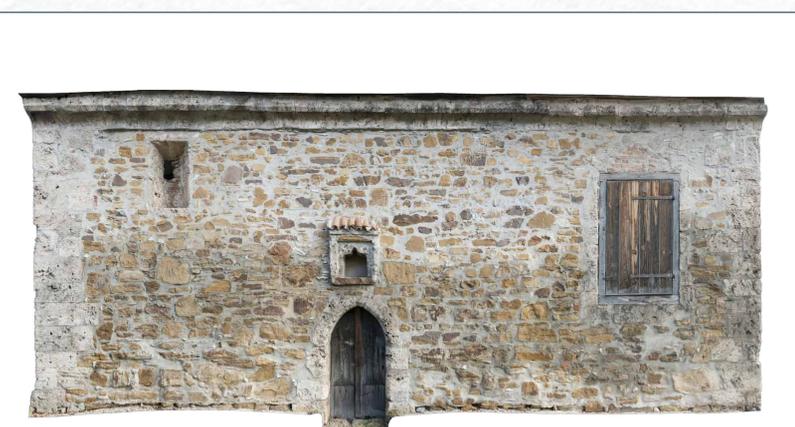
Fassadenabwicklung als Grundlage für eine Kartierung von Bestand, Zustand und Schäden, hier Südansicht

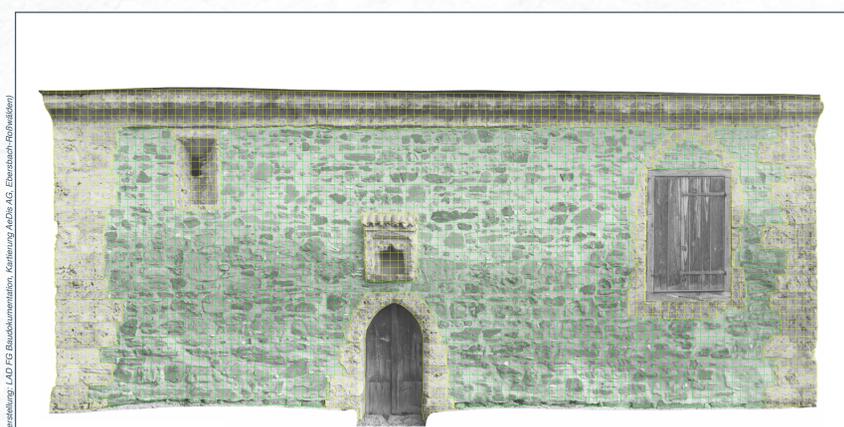
Fassadenabwicklung mit Kartierung der belassenen Alt-fugen im Bereich von Kalktuffsteinen (gelb) und der Neuverfugungen im Bereich des Mauerwerks mit Donzdorfer Sandstein
