Bauschädliche Salze

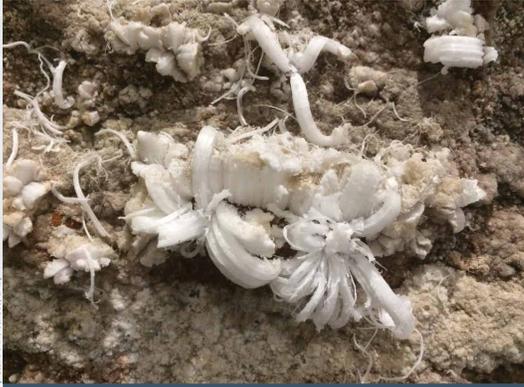
Auch sehr schön aussehende Salzausblühungen schädigen das Mauerwerk und die Putze, hier ein Beispiel für ein schwer lösliches Salz in einer Kirche in Norddeutschland

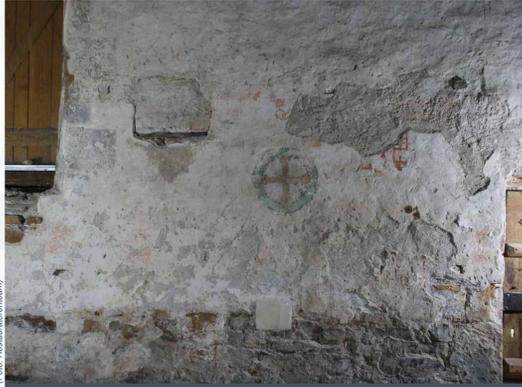
Südwand, der Sockelbereich im Überblick: Fehlstellen im Mörtel und Schäden, die u.a. durch Salze entstanden sind

Die Analysen in der Siechenkapelle ergaben überwiegend Kaliumnitrat (KNO_3), auch Salpeter genannt und Natriumchlorid (NaCl), also Kochsalz. Salpeter und Mauersalpeter entstehen durch das Einwirken von Kot und Dung auf Kalk und könnten auf eine Umnutzung der Kapelle in einen Stall hinweisen. Kochsalz ist der wesentliche Bestandteil des heutigen Streusalzes. Da Kochsalz speziell an der Südwand festzustellen war, liegt hier die Schadensursache im Streusalz der B 10.

Entscheidend für den langfristigen Erhalt des Mauerwerks, der Putze und der Malereien ist somit die Reduzierung des Salzgehaltes im Mauerwerk durch Kompressen. Auch Kalkputze, wie sie im Sockelbereich der Siechenkapelle aufgebracht wurden, können wie „Langzeitkompressen“ als Salzsammler wirken, sofern sie in kontrollierten Abständen ausgetauscht werden.

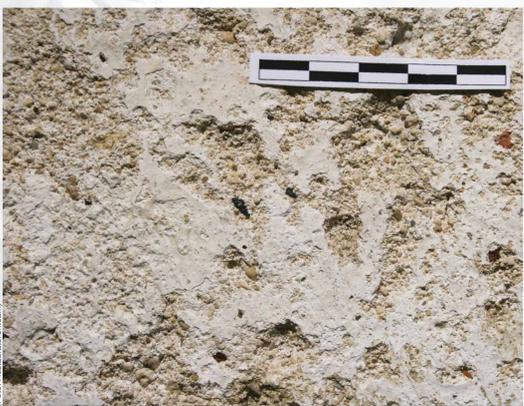
Kleinteilige Putzausbrüche und Putzabspregungen durch schädliche Mauer- und Putzsalze

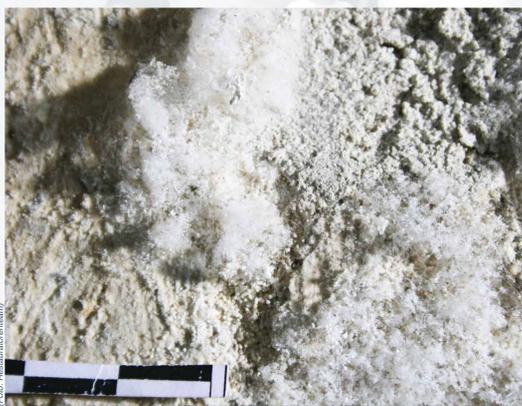
Salzflaum auf der Putzoberfläche der Südwand

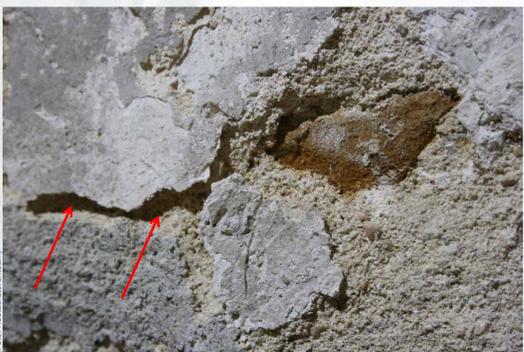
Starke Putzschädigung aus jüngerer Zeit: Die Randanböschung einer jüngeren Konservierung aus den 1990er Jahren ist bereits wieder zerstört (Pfeile). Je nach Feuchtigkeit nehmen Salze an Volumen zu oder ab, kristallisieren aus oder gehen in Lösung. Diese immer wiederkehrenden „Phasenwechsel“ führen zu Sprengungen und Lockerungen und damit zum Abfallen von Putzen und Malschichten

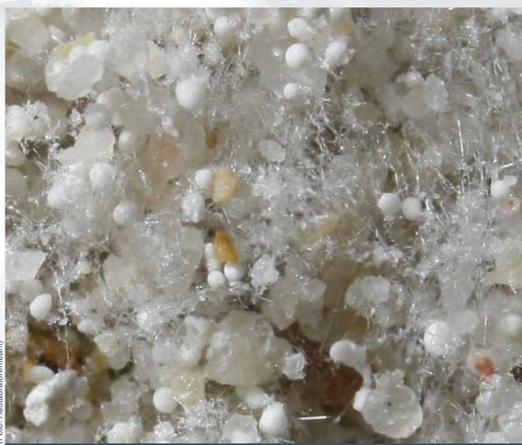
Auskristallisierte Salze auf der Kompressen in Form von Nadelspitzen. Die Bildunterkante entspricht 1 cm

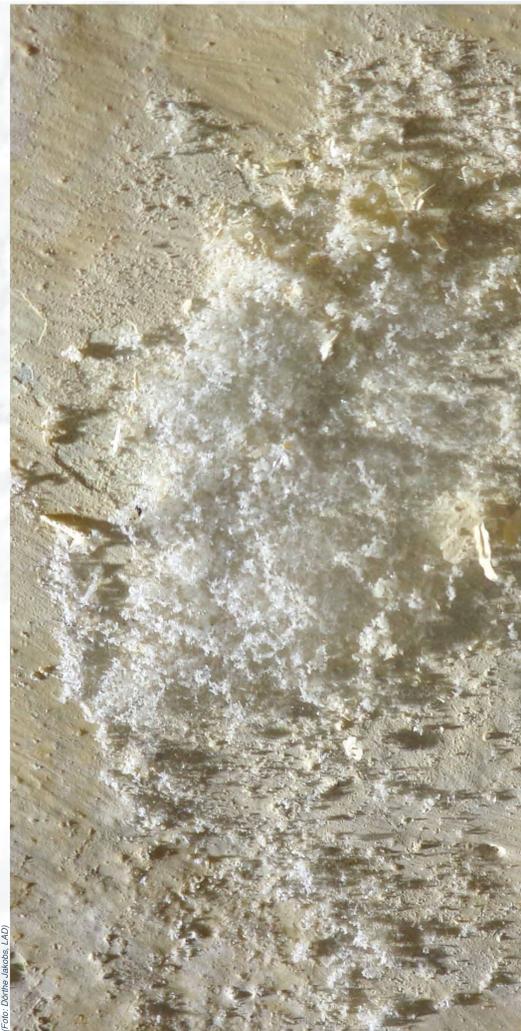
Beispiel für Salzausblühungen mit einhergehender Zerstörung der Raumfassung

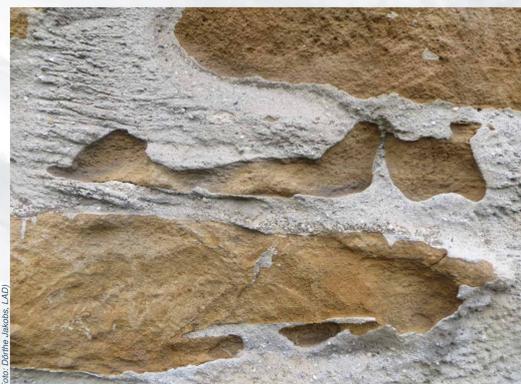
Durch falsches Fugenmaterial und Phasenwechsel von Salzen entstandene Schäden an der Außenhaut der Siechenkapelle (s. auch Außenmaßnahmen)
