# Konservierungs- und Restaurierungsmaßnahmen

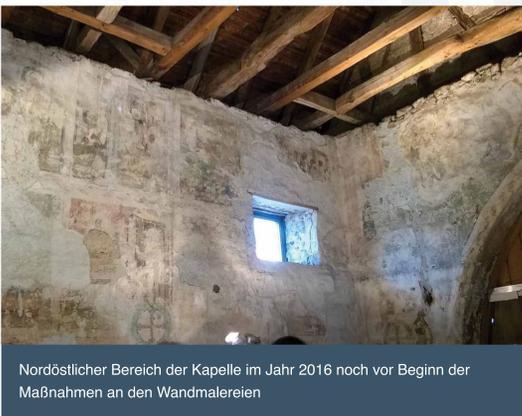
Nordöstlicher Bereich der Kapelle im Jahr 2016 noch vor Beginn der Maßnahmen an den Wandmalereien

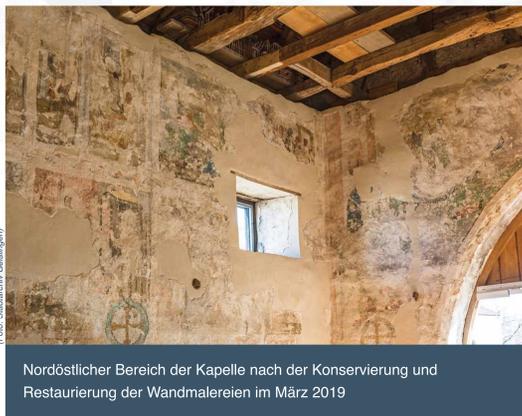
Nordöstlicher Bereich der Kapelle nach der Konservierung und Restaurierung der Wandmalereien im März 2019

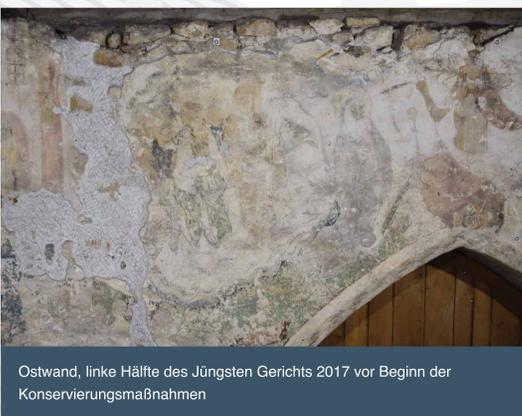
Ostwand, linke Hälfte des Jüngsten Gerichts 2017 vor Beginn der Konservierungsmaßnahmen

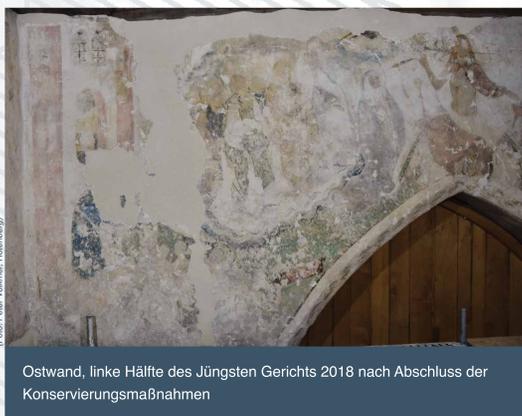
Ostwand, linke Hälfte des Jüngsten Gerichts 2018 nach Abschluss der Konservierungsmaßnahmen

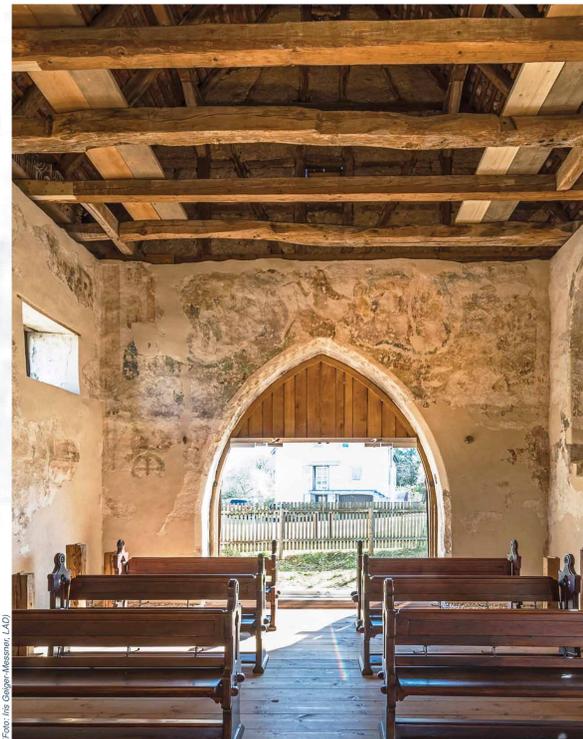
Blick in die Kapelle von Westen in Richtung des großen Scheunentores, Zustand März 2019 nach der Restaurierung

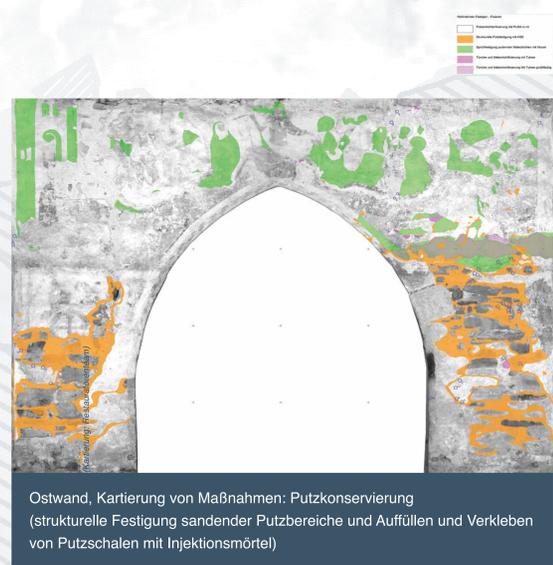
Ostwand, Kartierung von Maßnahmen: Putzkonservierung (strukturelle Festigung sandender Putzbereiche und Auffüllen und Verkleben von Putzschalen mit Injektionsmörtel)

In der Siechenkapelle beschränkten sich die Maßnahmen an den Wandmalereien im Innenraum auf Konservierungsmaßnahmen in Form von Sicherungen der historischen Putze und der Festigung instabiler, pudernder Malschichten. Außerdem erfolgte die Abnahme instabiler und störender Putze vorangegangener Restaurierungsmaßnahmen. In wenigen Wandbereichen hatten sich Schimmel und Algen angesiedelt die behandelt werden mussten. Ein Schwerpunkt lag neben der Reduzierung bauschädlicher Salze und der Oberflächenreinigung in der Ergänzung der zahlreichen Fehlstellen in den verschiedenen Putzen. Auf eine Retusche der ausschließlich mittels verschieden farbiger Sande eingetönten Kalkputze wurde bewusst verzichtet.

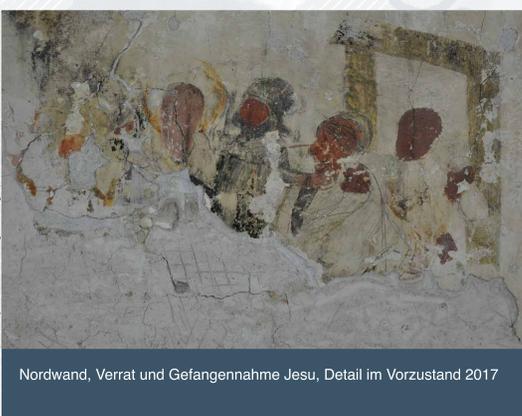
Nordwand, Verrat und Gefangennahme Jesu, Detail im Vorzustand 2017

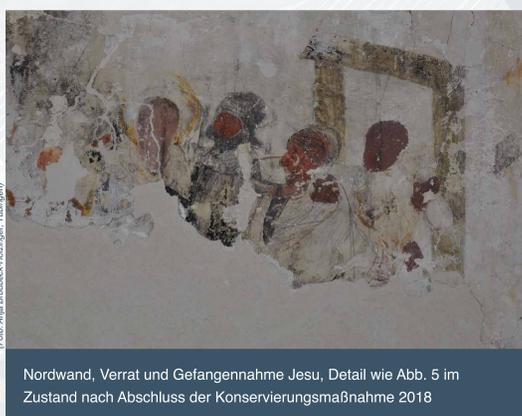
Nordwand, Verrat und Gefangennahme Jesu, Detail wie Abb. 5 im Zustand nach Abschluss der Konservierungsmaßnahme 2018

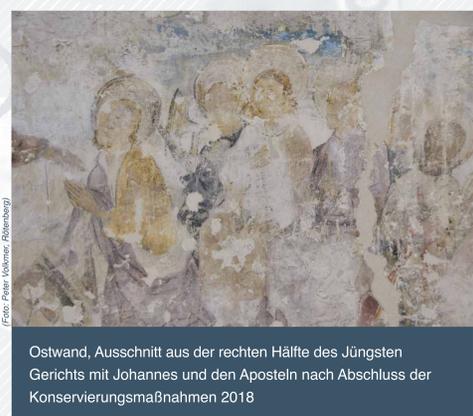
Ostwand, Ausschnitt aus der rechten Hälfte des Jüngsten Gerichts mit Johannes und den Aposteln nach Abschluss der Konservierungsmaßnahmen 2018

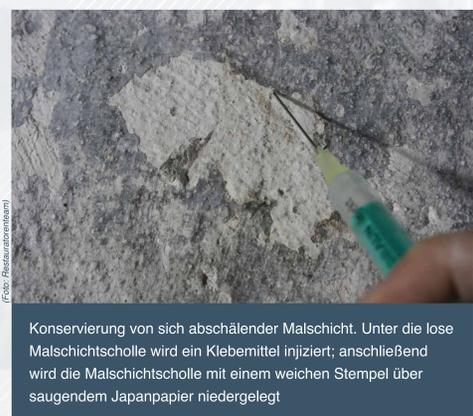
Konservierung von sich abschälender Malschicht. Unter die lose Malschichtscholle wird ein Klebmittel injiziert; anschließend wird die Malschichtscholle mit einem weichen Stempel über saugendem Japanpapier niedergelegt
